LUXOR**Service meddelande****SKANTIC**

Kassetbandspelare 3833

Produktionsändring i kassetbandspelare 1753

Feltabell kassettdel i 120 9241, 150 1053, 150 1753

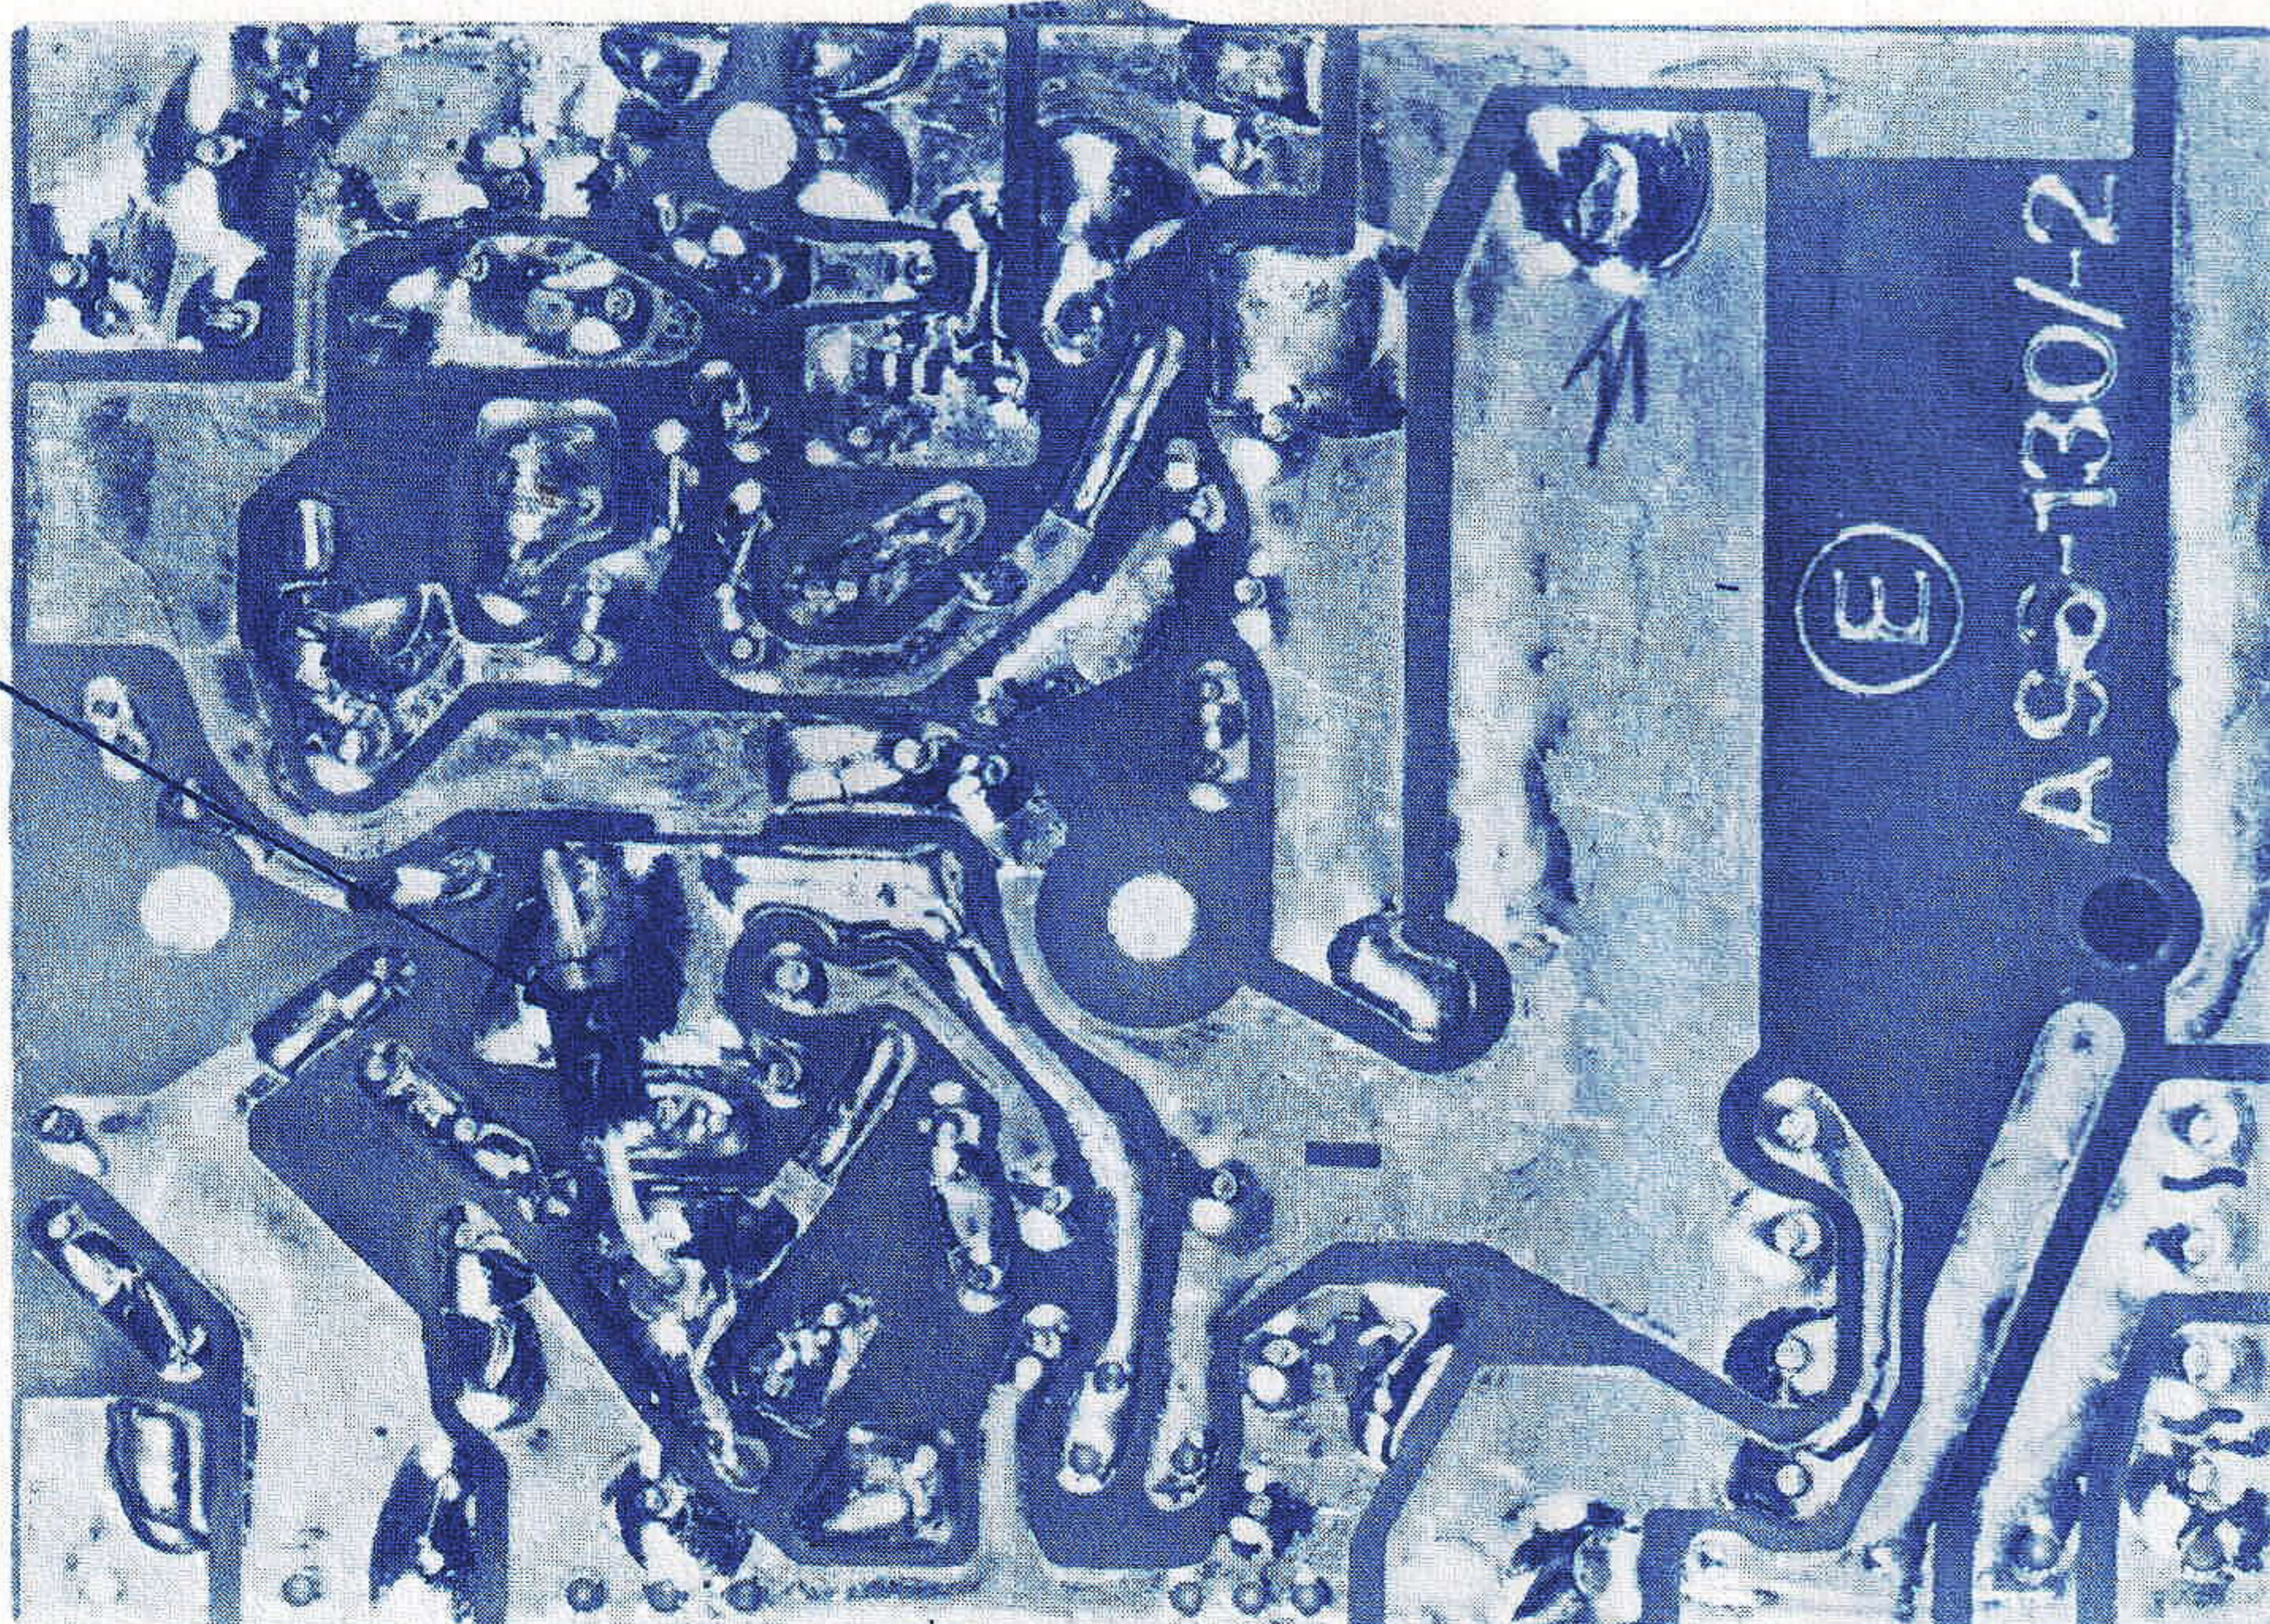
ÄNDSTOPPSFUNKTIONEN

Vid temperaturstegring kan läckage uppstå i transistor Q3. Denna är monterad på ändstoppskortet. Ändstoppsmagneten kommer då att aktiveras, vilket utlöser den nedtryckta tangenten. I vissa fall kan även tangenten kvarstå i nedtryckt läge. Magneten ligger då dragen samtidigt som bandet går. Pga detta sjunker kollektorspänningen på Q3, varvid spänningen till motorn stryps via diod D13. På 18W-förstärkarna kan säkring F701 och på 30W-förstärkarna säkring F601 då lösa ut.

I tidigare scheman saknas denna diod. D13 är kopplad mellan kollektorn på Q3 och basen på Q1.

Åtgärd: Tag bort R15 0,5 Ω . Montera 1 st diod 1N4001 i samma position, men på förliesidan. Dioden skall vara vänd med katoden mot jord.
Diod 1N4001 har art nr 63 40004-01.
