GYLLING	Centrum	serviceanvisning	2003
Centrum skivspelare Dual 1210

Tekniska data

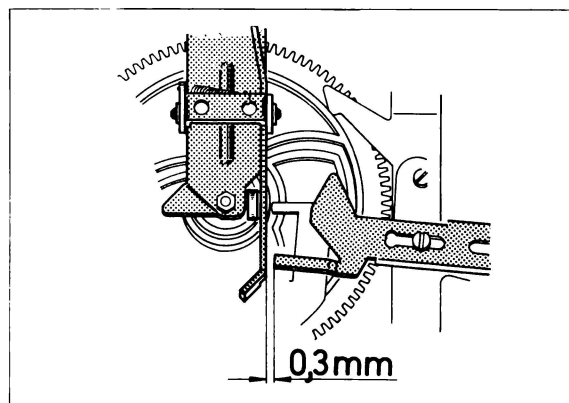
Felsökning

Vid start av skivspelaren släpps skivan ej ned. (Skivväxlingen ur funktion).

Armen (241) blockeras av startarmen.

Armens (241) inställning korrigeras så, att minsta avståndet mellan startarmen och nedsläppningsvipparmen är 0,3 mm i läge "start".

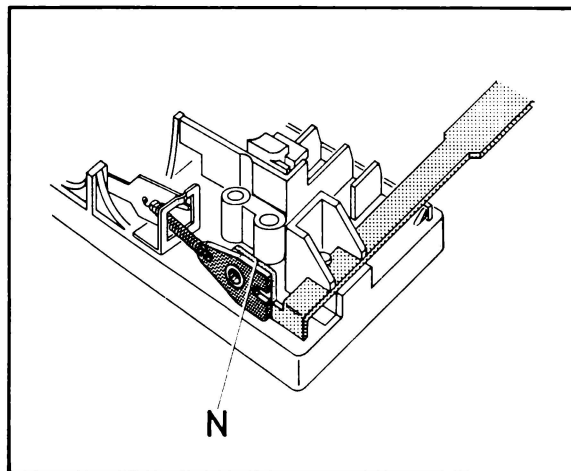
Skivtallriken roterar ej efter att tonarmen automatiskt satts ned på skivan.

- a) Kopplingsarmen (207) låses ej av haken (225).
- b) Nätströmbrytaren har brutit strömförsörjningen.

- a) Lossa skruven (188).
Inställningen är riktig, när avståndet mellan fyrkantstängan (som är fastnitad i plåten) och haken är 0,3 mm, då stora kugghjulet vrides för hand.
- b) Vid tonarmens insvängande skall kopplingskenan (172) ha ett överhäng på 0,3–0,5 mm. Vid behov justeras kopplingskenans hake (N) i nätströmbrytaren.

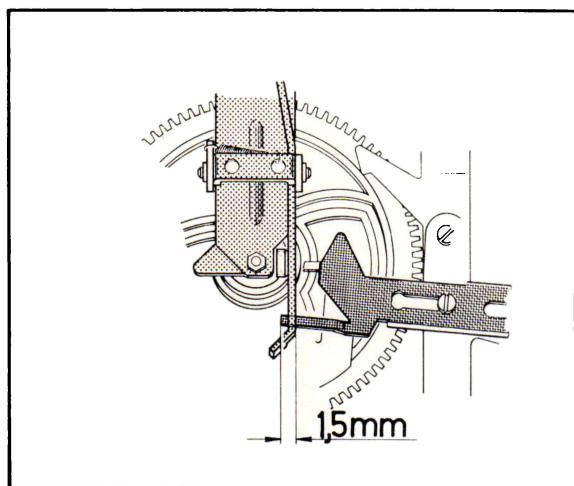
Då startknappen skjutes i läge "stopp" faller en skiva ned.

Armen (241) blockeras ej av startarmen.

Justera armen (241) så, att startarmen löper ca 1,5 mm under armen (241) när manöverknappen står i stoppläge.

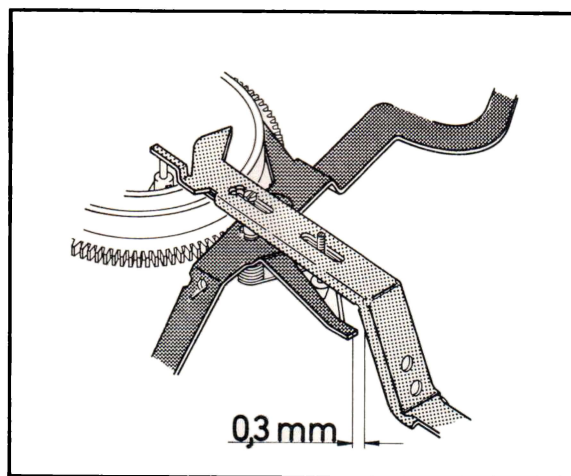
Startknappen låses i läge "stopp" då tonarmen ligger på stödet.

Avståndet mellan kopplingsarmens hake (207) och startarmen (270) är för stort.

Justera kopplingsarmens hake då huvudkugghjulet står i noll-läge så, att avståndet till startarmen är ca 0,3 mm.

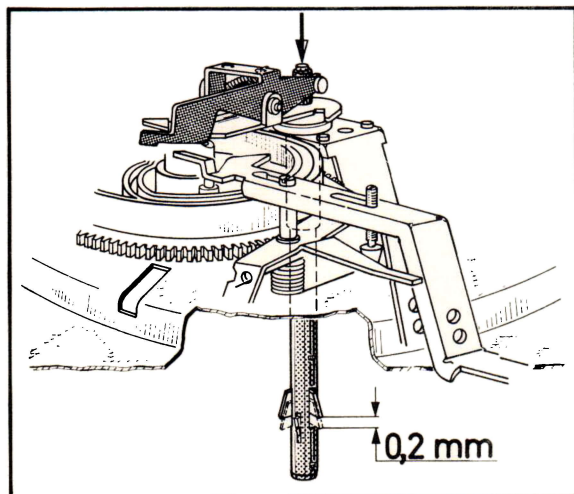
Skivnedsläppningen fungerar ej.

Armen (241) har för litet utslag.

Reglera utslaget med excenterskruven på armen (241). De tre stöden på växelaxeln skall ha en längsrörelse på 0.2 mm då växlingsstängan tryckes i pilens riktning. Huvudkugghjulet skall vara i viloläge.
