GYLLING	Centrum	serviceanvisning	2003
Centrum skivspelare Dual 1210

Tekniska data

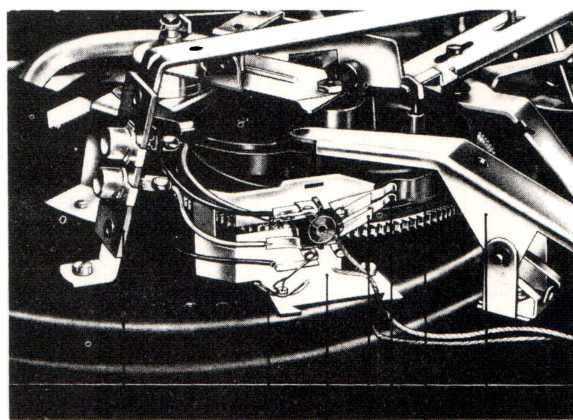
Kortslutare

Fel	Orsak	Åtgärd
Störningsljud hörs under växling och vid nedsättning och upplyftning av tonarm.	Kortslutaren feljusterad. Avståndet är för stort mellan glidfjäders och kortslutningslistan på kortslutaren.	Böj kortslutningslistan. Inställningen är riktig, då avståndet mellan glidfjäders och list är ca 0,5 mm, då huvudkugghjulet är i noll-läge. Kontaktfjädrarna sprutas med kontaktolja (t. ex. Kontakt 61).
Ingen återgivning.	Avståndet mellan glidfjäders och kortslutningslistan är felaktigt.	Se ovan.
Motorn kopplas ej ur då tonarmen läggs ned på stödet.	Avstörningskondensatorn i nätomkopplaren är defekt. (Kortsluten).	Byt kondensatorn mot en ny, 10 000 pF, 700 V.
Akustik återkoppling.	a) Verket kommer i kontakt med lådan. b) Anslutningsledningarna är för hårt spända.	a) Rikta fjäderarmen. Ledningarna lägges till rätta. b) Lossa ledningarna eller förläng dem.

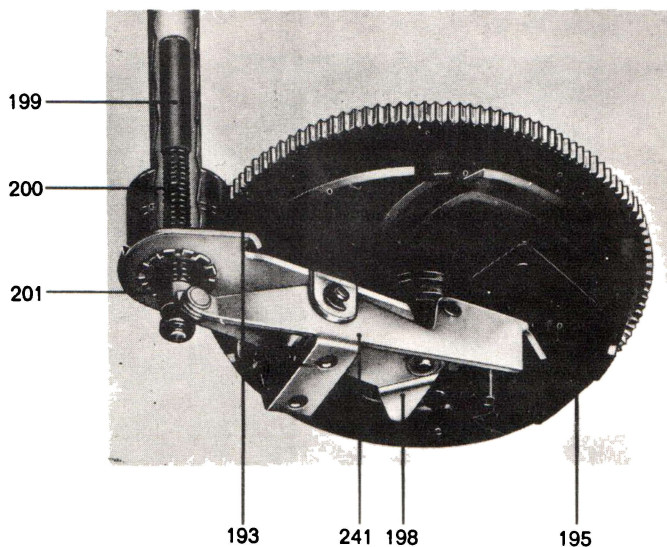
Växlingsfunktion

Fel:

Skivtallriken roterar ej efter att tonarmen automatiskt satts ned på skivan.

Orsak:

- a) Kopplingsarmen (207) låses ej av haken (225).
- b) Nätströmbrytaren har brutit strömförsörjningen.

Åtgärd:

- a) Lossa skruven (188).
Inställningen är riktig, när avståndet mellan fyrkantstängan (som är fastnitad i plåten) och haken är 0,3 mm, då stora kugghjulet vrides för hand.
- b) Vid tonarmens insvängande skall kopplingskenan (172) ha ett överhäng på 0,3–0,5 mm. Vid behov justeras kopplingskenans hake (N) i nätströmbrytaren.
